〈総説〉

病院における Water Hygiene 管理

Hospital Water Hygiene

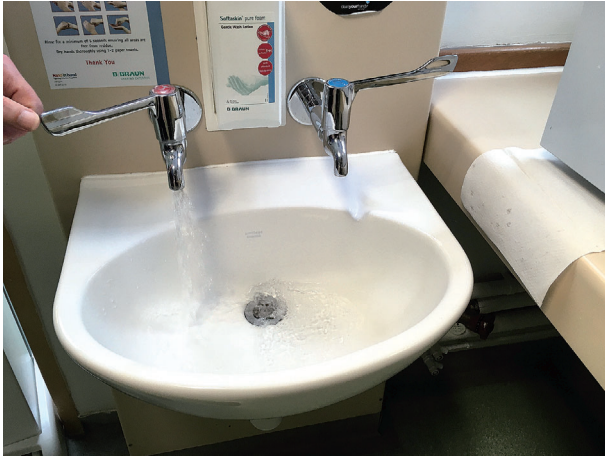
Figure 1

写真右側のペーパータオルに水が飛び散っているのが確認できる。

水道やシンクの形状によって、容易に蛇口から排出された水が跳ね返る。シンクからの水の跳ね返りの程度は、布や紙などを使用することで、容易に確認できる。(Figure 1) シンクの形状や、蛇口の位置、排水口の位置などが関連することは想像しやすい。シンクは微生物の宝庫であることから、その水を介して伝播が起こる。
